DOKUMENTATION ISG-kernel

Diagnoseanleitung

Kurzbezeichnung:
DIAG

Dokumentation Version: 1.23
Release: 07.03.2023

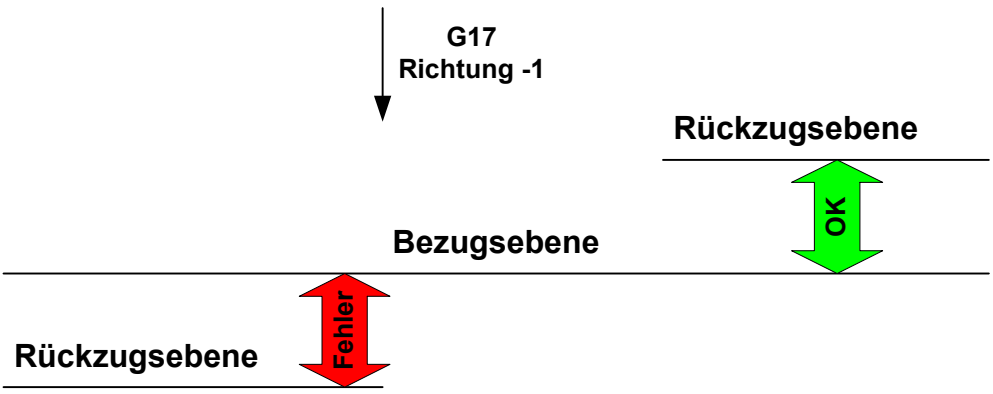
Falsche Definition von Bezugs- und Rückzugsebene.

Beschreibung	<p>Im Zyklus wird richtungsabhängig geprüft, ob die Rückzugsebene vor der Bezugsebene liegt, d.h. ob die Rückzugsebene zur Endbohrtiefe einen größeren Abstand hat als die Bezugsebene. Die Meldung wird erzeugt, wenn die Abstände gleich oder die Rückzugsebene unter der Bezugsebene liegt.</p>

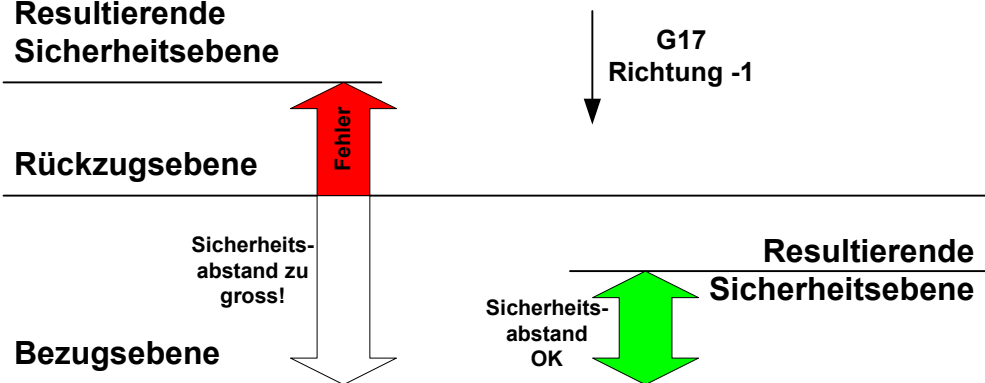
Falsche Definition des Sicherheitsabstandes.

Beschreibung	<p>Im Zyklus wird auf Basis des programmierten Sicherheitsabstandes richtungsabhängig geprüft, ob die resultierende Sicherheitsebene unterhalb der Rückzugsebene liegt. Die Meldung wird erzeugt, wenn Sicherheits- und Rückzugsebene gleich oder die Sicherheitsebene oberhalb der Rückzugsebene liegt.</p> <div style="text-align: center;">

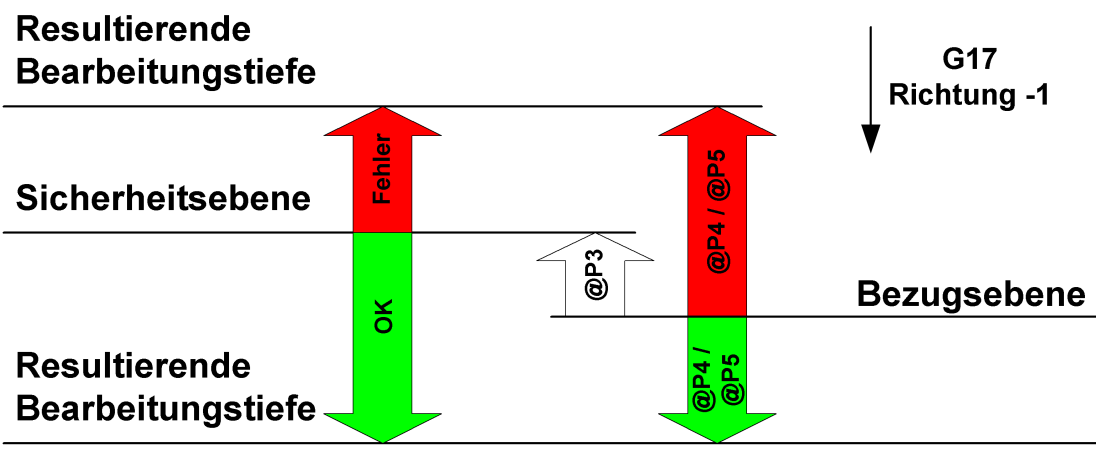
Falsche Definition der Bearbeitungstiefe.			
Beschreibung	Die Bearbeitungstiefe liegt außerhalb der Sicherheitsebene. <div style="text-align: center;">

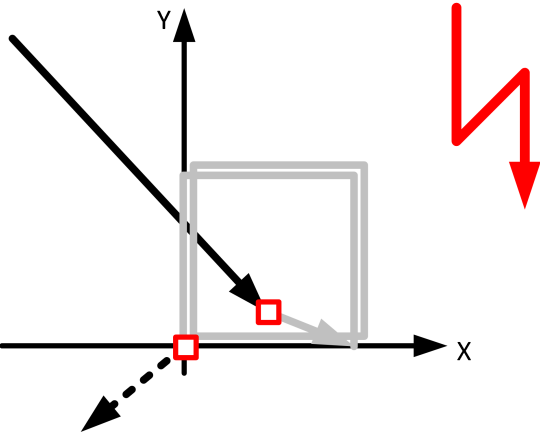
Die Start-/Endposition der Realtime-Schleife ist nicht identisch.

Beschreibung	<p>Die Positionen beim Eintritt in die Echtzeit-Schleife muss mit der Position am Ende der Schleife identisch sein.</p> <p>Die Programmierung der Echtzeit-Schleife erfolgt über #RT WHILE / #RT ENDWHILE.</p> <div style="display: flex; justify-content: space-between;"> <div style="width: 48%;"> <p>Fehlerhaftes Beispiel:</p> <pre> N0130 G1 X50 Y10 (Startposition) N0140 #RT WHILE N0150 X100 N0160 Y100 N0170 X0 N0180 X0 Y0 (Endposition) N0190 #RT ENDWHILE </pre>

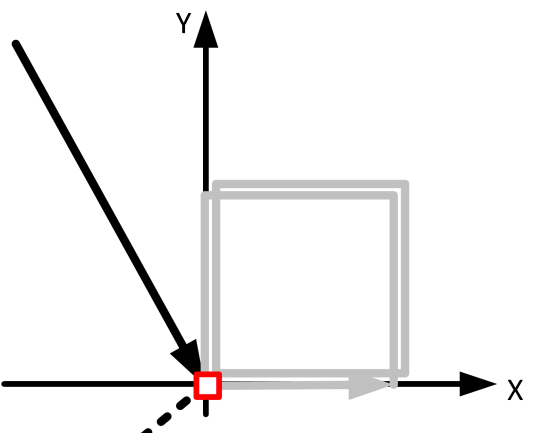
</div> <div style="width: 48%;"> <p>Korrigiertes Beispiel:</p> <pre> N0130 G1 X0 Y0 (Startposition) N0140 #RT WHILE N0150 X100 N0160 Y100 N0170 X0 N0180 X0 Y0 (Endposition) N0190 #RT ENDWHILE </pre>

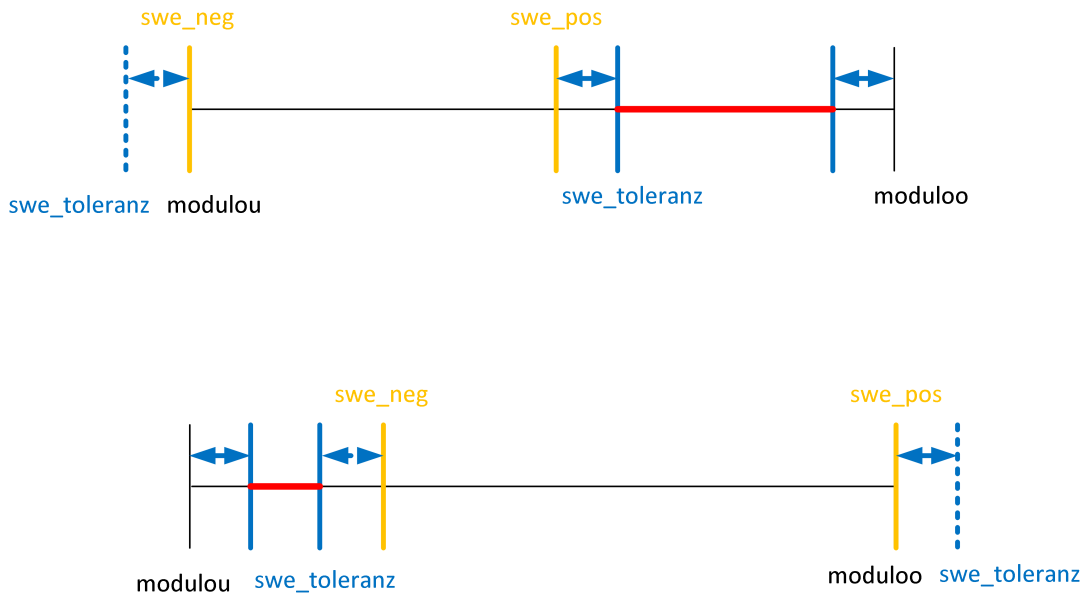
Istposition der Moduloachse ist bei positiver Achsgeschwindigkeit außerhalb SWE-Bereich.			
Beschreibung	<p>Die aktuelle Istposition der Moduloachse ist mit positiver Geschwindigkeit in den, durch die Softwareendschalter definierten, unzulässigen Bereich gekommen.</p> <p>Dieser Fehler tritt nur auf, wenn ein Softwareendschalter durch die angegebene Toleranz auf einen Wert außerhalb des Modulobereichs geschoben wird.</p>

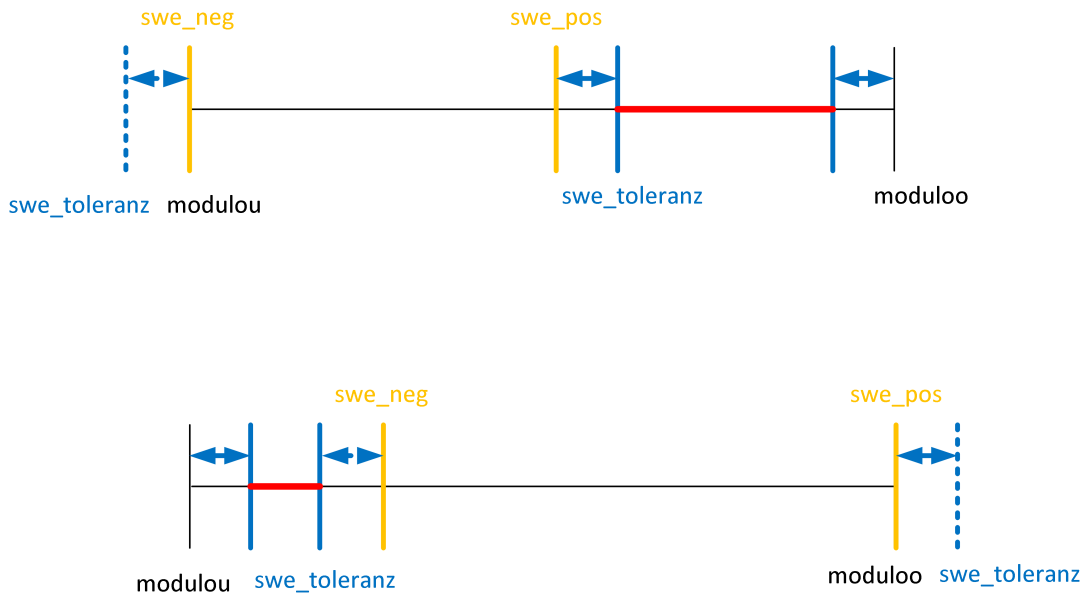
Istposition der Moduloachse ist bei negativer Achsgeschwindigkeit außerhalb SWE-Bereich.			
Beschreibung	<p>Die aktuelle Istposition der Moduloachse ist mit negativer Geschwindigkeit in den, durch die Softwareendschalter definierten, unzulässigen Bereich gekommen.</p> <p>Dieser Fehler tritt nur auf, wenn ein Softwareendschalter durch die angegebene Toleranz auf einen Wert außerhalb des Modulobereichs geschoben wird. Siehe Abbildung:</p>
